Raportul vizitei în teren - Conducța Tuzla-Podișor

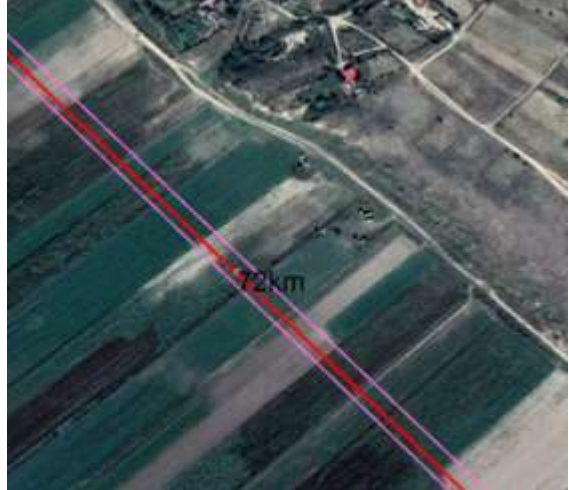
<p>Structuri situate în apropierea coridorului de lucru al conductei:</p> <ul style="list-style-type: none"> • Nu au fost identificate structuri la sol • Coridorul de lucru este situat în apropierea unui loc de parcare pentru utilaje agricole.
74

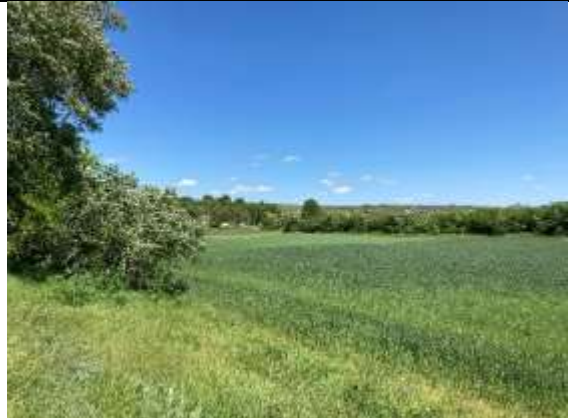
<p>Traversarea Dunării - malul drept al fluviului - punctul de intrare al forajului orizontal dirijat (FOD):</p> <ul style="list-style-type: none"> • Zona de lucru HDD este situată pe terenurile agricole din apropierea unui sat - la aproximativ 250 m distanță de gospodăriile din apropiere • Fără drum de acces la punctul de intrare al HDD • Situl HDD se află în afara ariei protejate, cea mai importantă problemă legată de biodiversitate este populația de amfibieni care poate fi afectată de impactul vehiculelor de lucru și de capcanele artificiale formate în timpul lucrărilor. • Căile de acces utilizate pentru transportul echipamentelor și utilajelor necesare pentru HDD nu sunt încă stabilite, dar drumul național care traversează satul din apropiere este în stare bună.

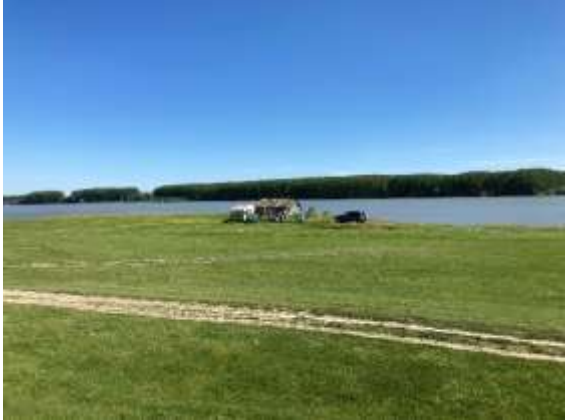
<p>Borcea - punctul de ieșire al forajului orizontal dirijat (FOD) care va fi utilizat sub ramura Borcea a Dunării (al doilea FOD pe Dunăre):</p> <ul style="list-style-type: none"> • Situl FOD va fi situat pe zona de inundații a Dunării • Zonă de pășune • Arie naturală protejată, zona este dominată de pășuni unde au fost observate exemplare individuale ale <i>Spermophilus citellus</i>. Zona este cu siguranță importantă și pentru populațiile de amfibieni în perioadele ploioase ale anotimpurilor de tranziție (primăvară și toamnă). Se recomandă monitorizarea atentă a acestor grupuri, inclusiv în timpul lucrărilor. • Structura - gospodărie temporară - este situată în coridorul de construcție, chiar lângă fluviu. Punctul de ieșire HDD va fi situat la aproximativ 150 m distanță de acest punct. Sunt necesare investigații suplimentare pentru a înțelege dacă structura va fi afectată de lucrările de foraj orizontal. • Zona situată în vecinătatea sitului HDD de pe malul Dunării este folosită pentru agrement • Păstoritul animalelor pe pășune

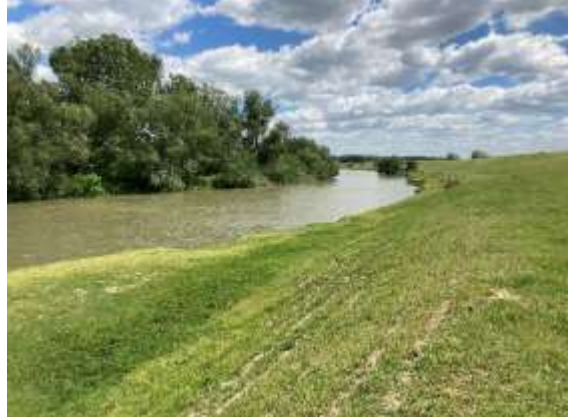
<p>Traversarea prin foraj orizontal (FOD) a râului Argeș:</p> <ul style="list-style-type: none"> • HDD pe terenurile agricole din apropiere. • Râul Argeș este protejat de terasamente pe ambele părți, reducând astfel riscul de inundații în zonă. • În punctele de acest tip, se recomandă monitorizarea activității acvifaunei, a mamiferelor mici, a reptilelor și a activității amfibienilor în zona de organizare a șantierului.
225

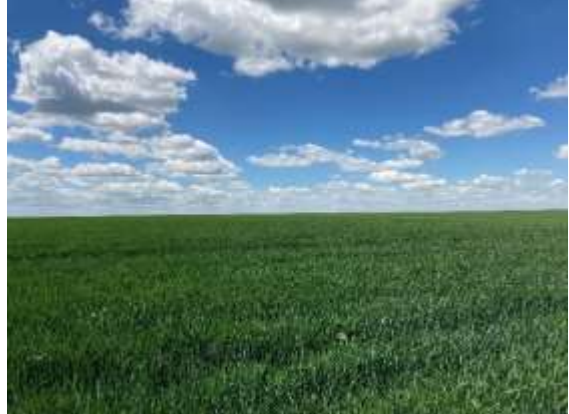
<p>Depozit țeavă:</p> <ul style="list-style-type: none"> • Zona de amplasare a conductelor situată aproape de satul Zboiu. • Drumul de acces este un drum agricol neamenajat. • Căile de acces către coridorul de construcție și zonele de amenajare a conductei nu sunt încă determinate. • Depozitele țeavă sunt deja stabilite și aceste zone nu ar trebui să sufere nicio modificare. • Nu există probleme specifice în ceea ce privește biodiversitatea.

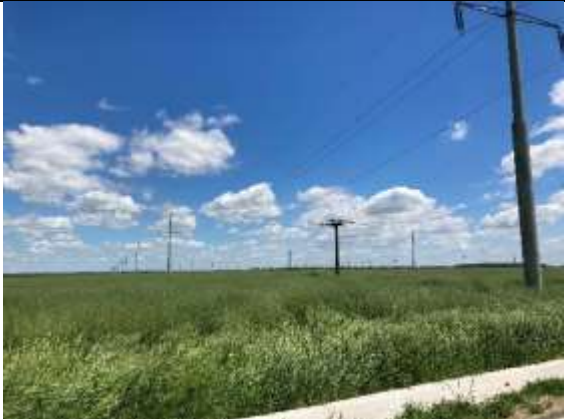
<p>Zona protejată Comana:</p> <ul style="list-style-type: none"> • Situată la limita de intrare a conductei în ROSCI0043. • Zona este definită de terenuri agricole. Impactul potențial este minim deoarece zona de habitate potențial sensibile din Parcul Comana va fi traversată de foraje orizontale, pe cea mai mare lungime. Terenul pare a fi intens fertilizat și tratat cu erbicide și insecticide. • Km 248 este situat la începutul ariei protejate.
295 - 296

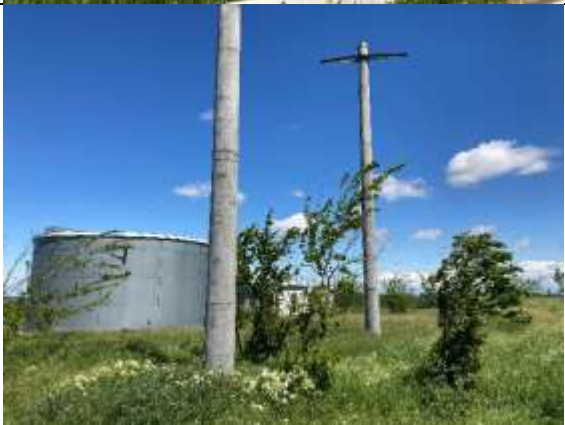
<p>Structuri situate în apropierea coridorului de lucru:</p> <ul style="list-style-type: none"> • Situată lângă orașul Clejani într-o zonă de teren agricol alternând cu sectoare de pășuni cu vegetație ruderalizată. • Între km 295 și 296 există mai multe puțuri de extracție a petrolului - sunt necesare investigații suplimentare pentru a determina impactul asociat cu câmpul de extracție a petrolului. • Au fost obținute avize de la compania de extracție a petrolului pentru subtraversarea conductelor de colectare a petrolului. • Inventar al siturilor/zonelor contaminate • Este vizibilă o structură în apropierea km 296 - aceasta arată ca un rezervor de apă cu puțuri de extracție a apei, dar instalația nu sunt încă finalizată. Presupunem că investiția a fost realizată pentru irigare, dar nu a fost niciodată finalizată. Sunt necesare investigații suplimentare pentru a determina cine este proprietarul acestui rezervor și care sunt planurile viitoare, deoarece coridorul de construcție este foarte aproape. • Există posibilitatea ca în această zonă să fie prezente specii de păsări, în special granivore și insectivore. De asemenea, în vegetația ruderală pot exista cuiburi paseriforme active în perioadele de cuibărit.
